Synthèse du suivi de l'évolution de la mare Ambard

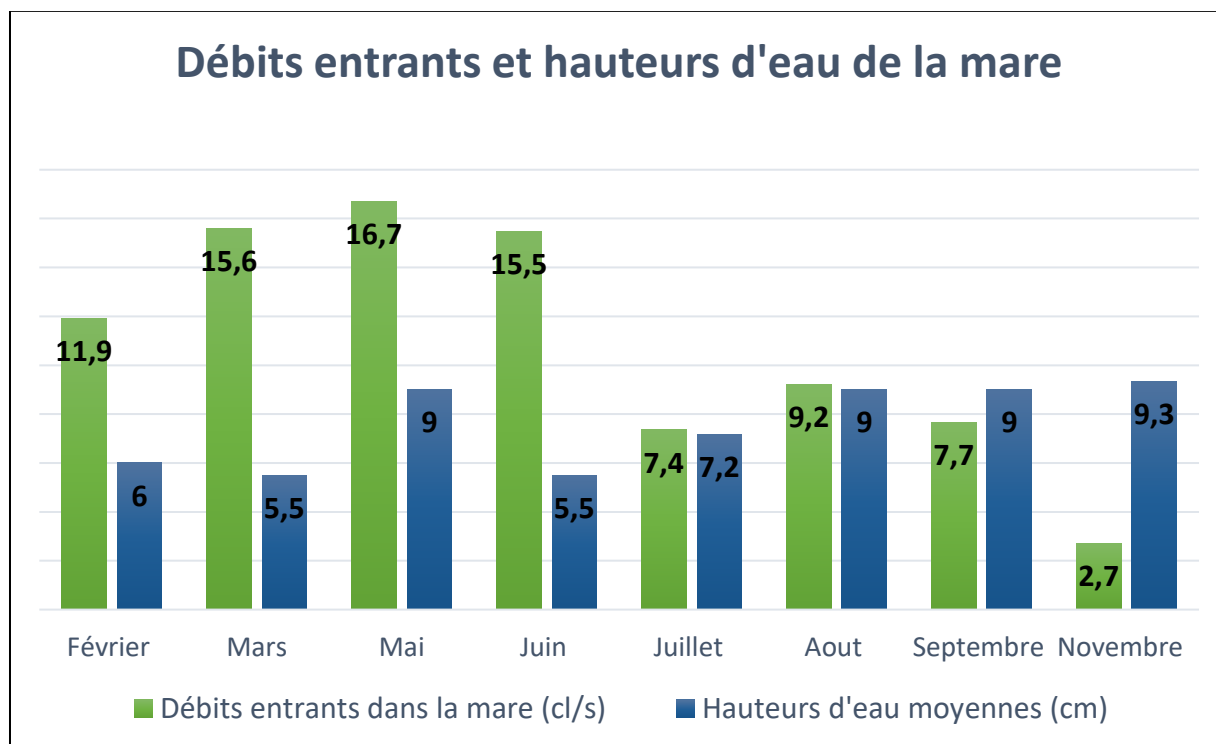
La hauteur d'eau moyenne varie entre 5.5 et 9 cm et le débit entre 7.4 et 16.7 cl/s suivant les mois. Les mois avec les débits les plus faibles correspondent à la période estivale, ce qui est cohérent. Par contre, les hauteurs d'eau ne semblent pas être corrélées avec les débits entrants. Cependant, la hauteur d'eau reste relativement stable au cours de l'année, en prenant en compte les incertitudes de mesure. La mare ne se remplit pas suffisamment pour que l'eau arrive jusqu'au chenal en aval destiné à l'évacuation du trop-plein.

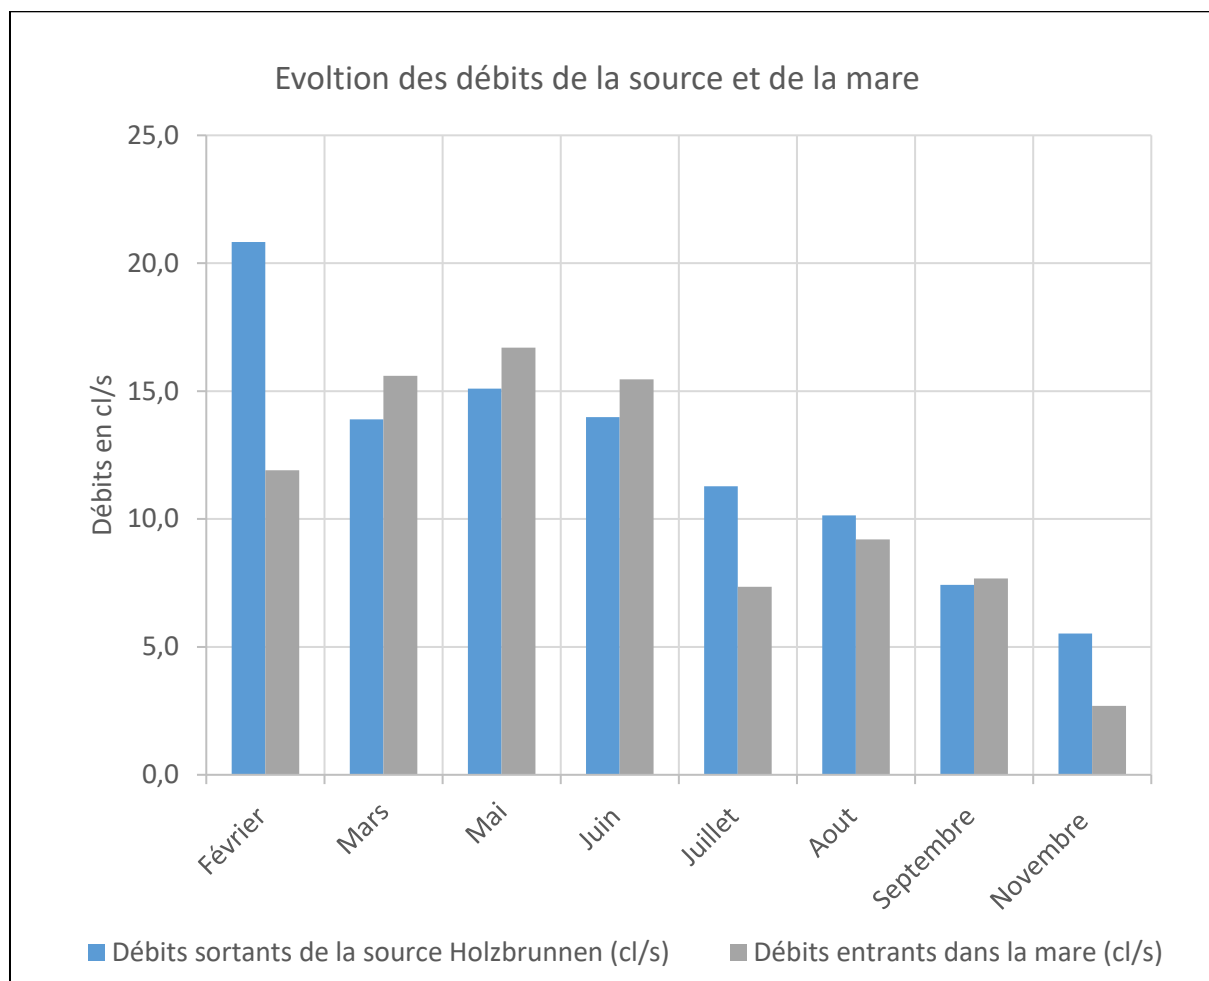
Pour la majorité des mois, il n’y a pas de grande différence de débit entre celui sortant de la source Holzbrunnen et celui entrant dans la mare. Néanmoins, pour les mois de février, juillet et novembre, le débit arrivant à la mare est nettement moins important que le débit de la source Holzbrunnen.

De plus, lors des travaux, les canalisations entre la source et la mare devront être analysées pour être sûr qu'il n'y a pas de bouchon ou bien de fuite.

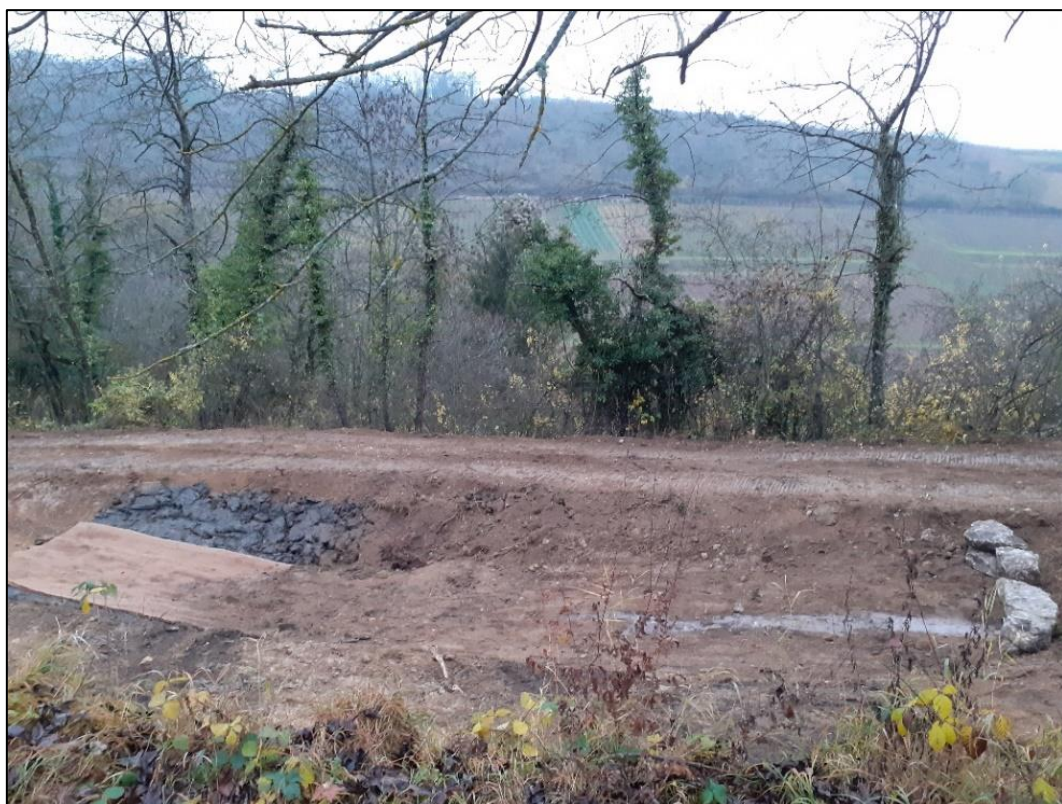
Le problème principal provient sûrement de l’étanchéité de la mare, ce qui entraînerait une infiltration de l’eau au-delà d’une hauteur d’une dizaine de centimètres. Cette hauteur correspond aux limites de la toile coco d’après la photo des travaux, *Figure 2* en annexe. Le fond de la mare paraît étanche mais pas les bords.

Figure 2 : Photo des travaux en cours, toile coco uniquement en fond de mare

Pour améliorer l'étanchéité de la mare, il faut retravailler la mare. Le plus simple est de retirer la première couche de terre naturelle, remettre une couche imperméabilisante au-dessus de l'ancienne (toile coco, argile, toile coco) sur l'entièreté du fond de la mare, bords compris. Le tassage de l'argile devra être réalisé avec soin. Une fois cette couche installée, le fond pourra être recouvert par la terre naturelle précédemment enlevée, voir *Figure 5 et 6* en annexe. S'il est possible, la mare sera directement remplie avec un apport d'eau supplémentaire pour que l'argile gonfle au plus vite. Ceci pour éviter des fissures au moment du séchage de l'argile, qui créerait de future fuite.

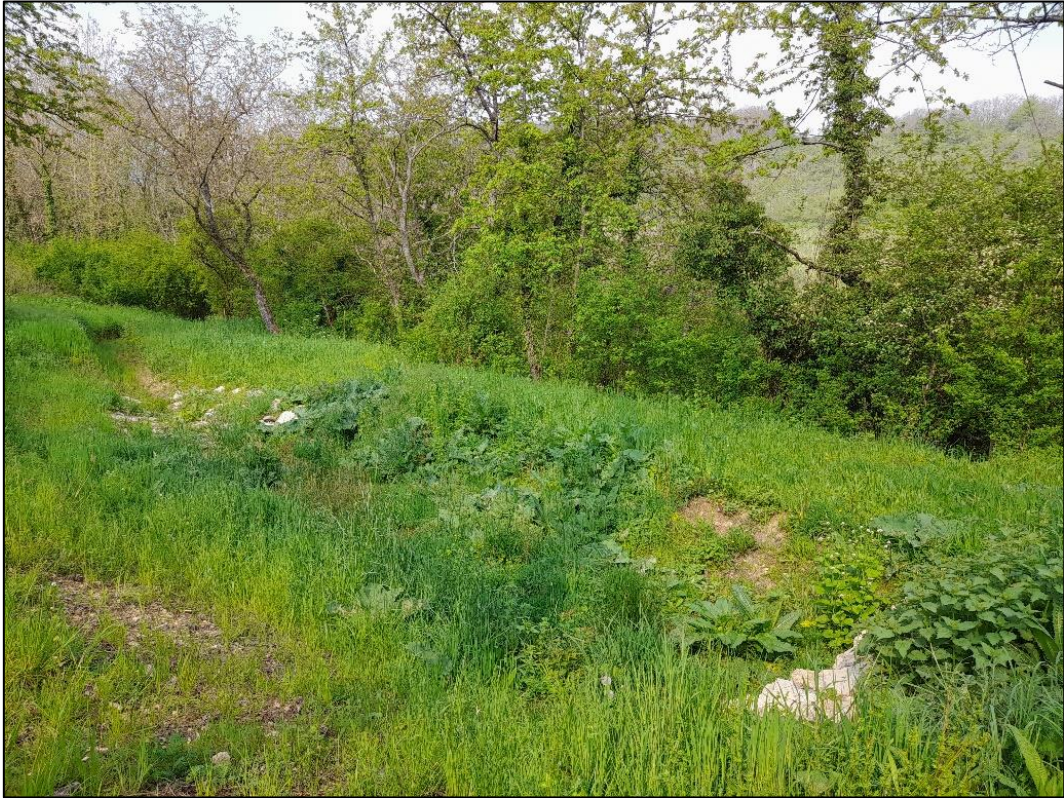
Figure 3: Photo de la mare en cours de végétalisation (mai 2023)

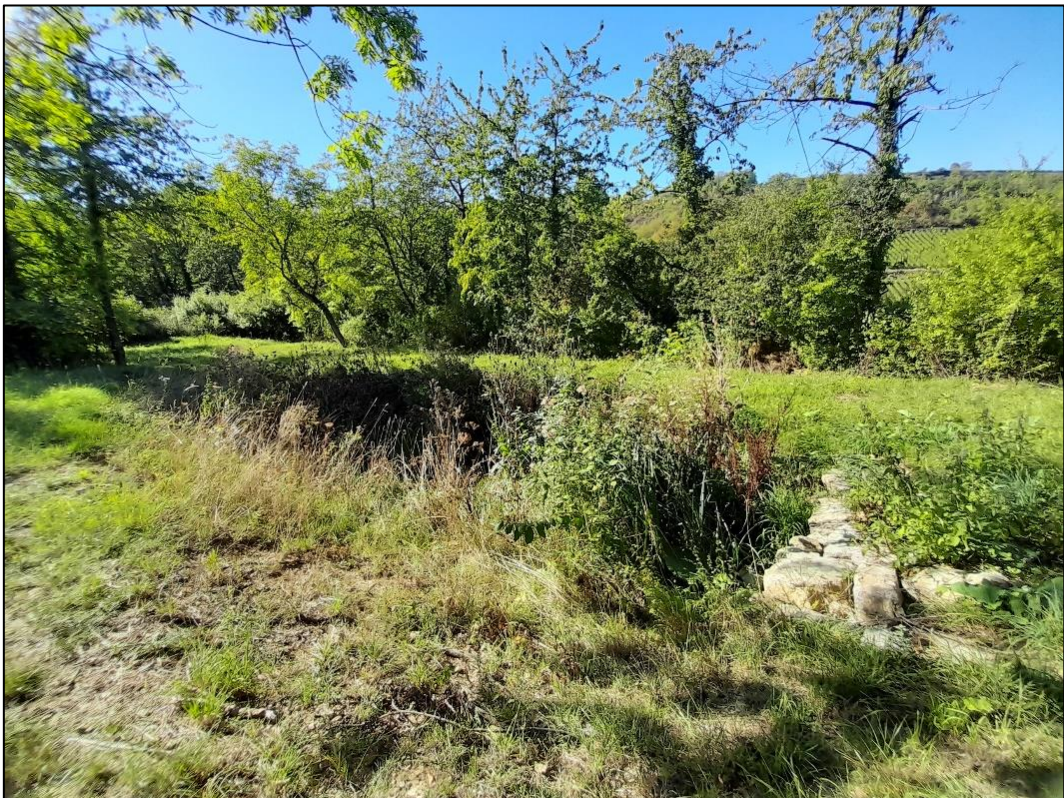
Figure 4: Photo de la mare entièrement végétalisée (septembre 2023)
