**Contexte local** : la commune de Sierentz, en partenariat avec le Syndicat mixte des cours d'eau du Sundgau oriental, a souhaité restaurer un ancien bras du *Saurunz*, traversant l'espace du péricolaire. Une portion d'environ 200 mètres linéaires de cours d'eau a ainsi été remise en lumière et méandree selon les contraintes topographiques du site. Une mare en permanence connectée au bras a également été creusée.

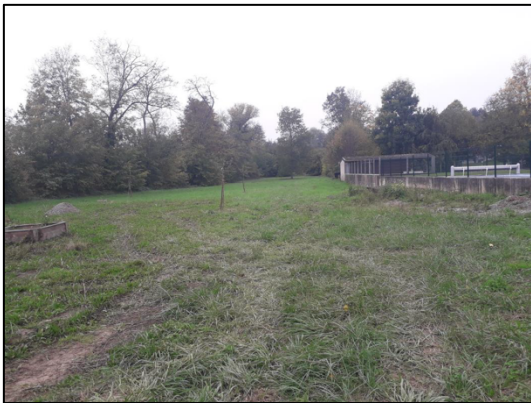
Avant les travaux,  
20/10/2020

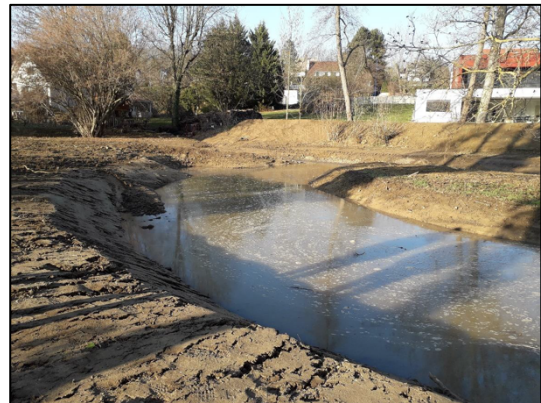
Après la première phase de travaux,  
22/01/2021

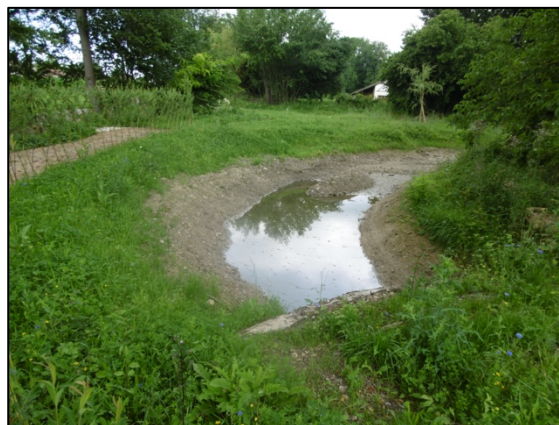
1<sup>ère</sup> année de suivi, 09/07/2021
