**Contexte local** : le vallon du *Rehbach* a été utilisé durant des années en tant que « décharge sauvage ». Dans le cadre des GERPLAN, la commune de Kayzersberg a réaménagé en 2008 ces terrains pollués en créant un réseau de mares et des prés-vergers en partie sud du *Rehbach*. Cependant, peu de temps après les travaux, ce réseau a été lessivé par le ruisseau lors de forts orages. Puis, l'absence d'entretien a conduit à une végétalisation rapide et à un atterrissement quasi total des milieux, ne laissant plus qu'une mare résiduelle en mauvais état de conservation. Un diagnostic écologique a été réalisé en 2017 par l'association BUFO préconisant certaines mesures de restauration. **Le syndicat RHA est donc intervenu fin 2021 pour recréer cette entité et lui redonner un caractère attractif pour la biodiversité.**

**Vocation** : essentiellement écologique et paysager avec amélioration des milieux de vie des espèces aquatiques (amphibiens, odonates, etc.).

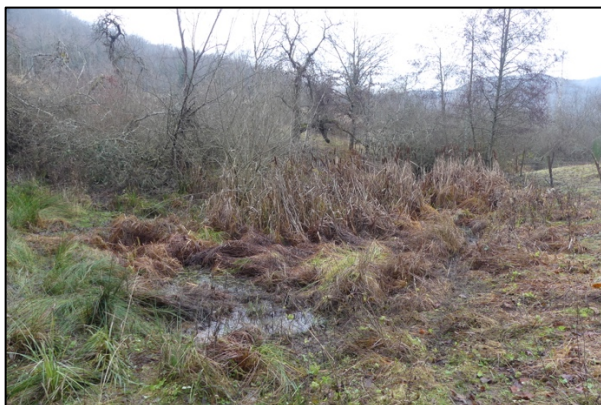
Avant les travaux, 16/12/2021

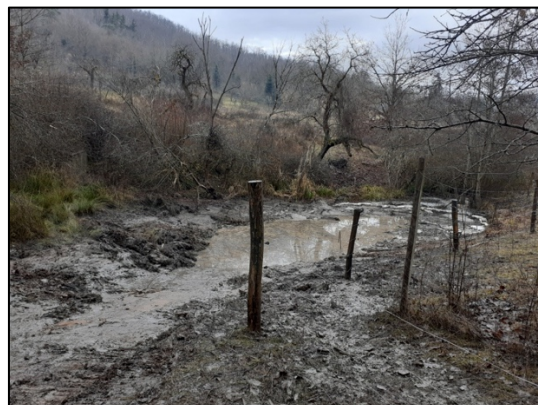
Fin de chantier, 22/12/2021  
© THIEN Florent (RHA)

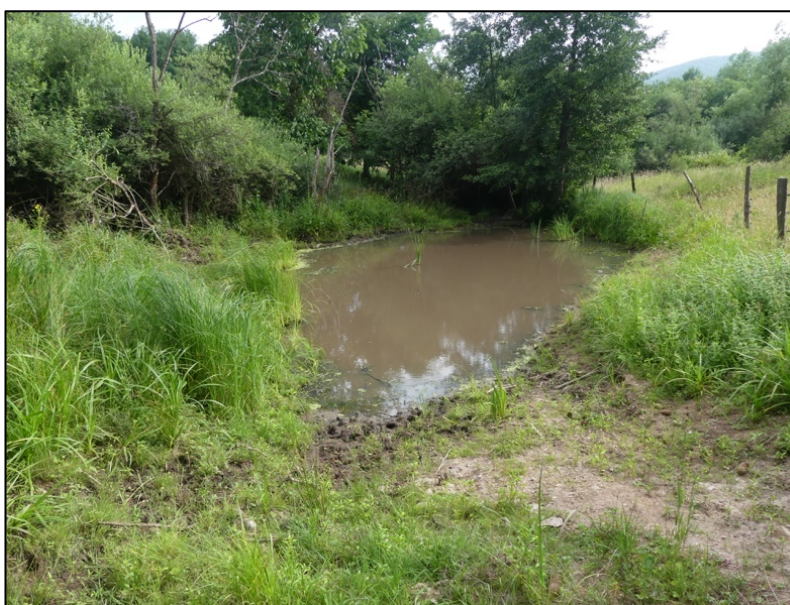
1<sup>ère</sup> année de suivi, 20/06/2022

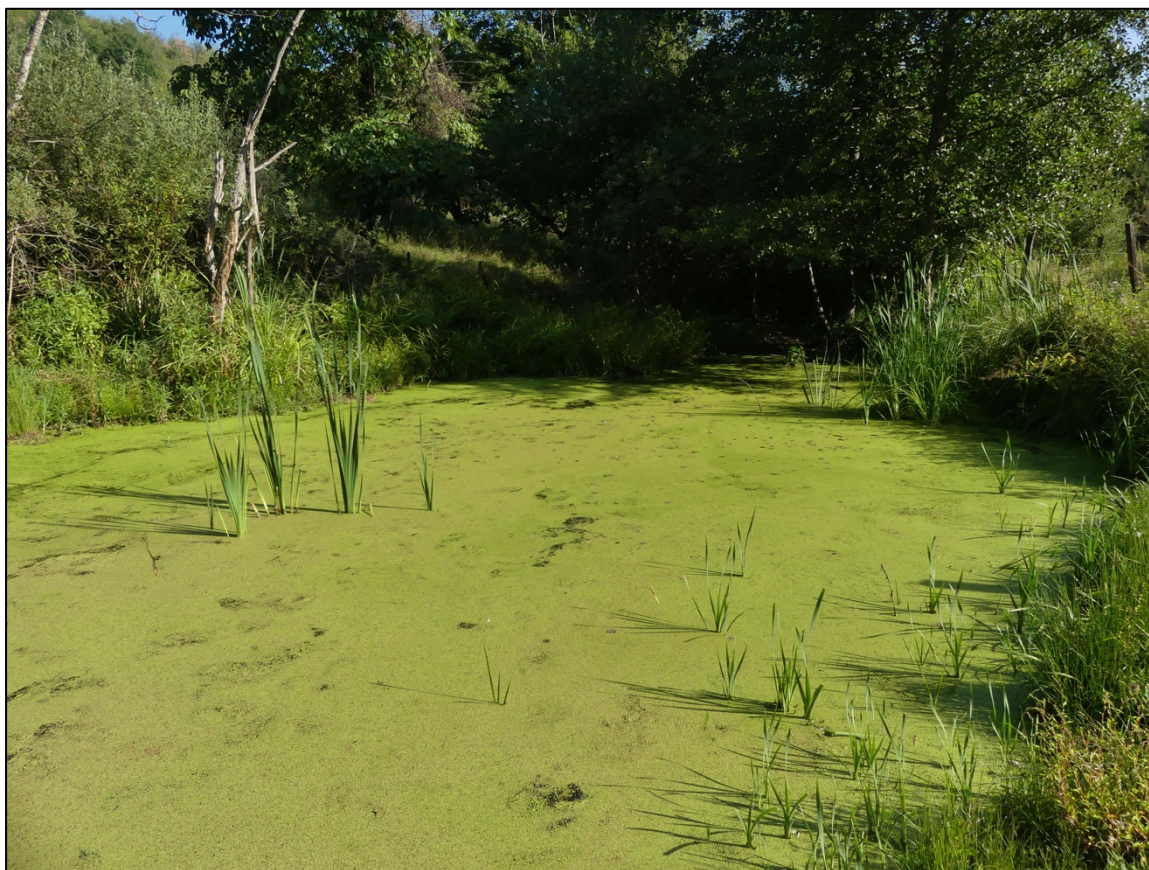
**Espèces exotiques envahissantes** : présence de quelques pieds de Balsamine de l'Himalaya.

Vue sur la mare recouverte de Lentilles d'eau avec nombreuses repousses de Massettes,  
23/08/2022

- Arrachage manuel (**été**) d'un maximum de Balsamine en particulier au niveau de la ripisylve du *Rehbach* en contact avec la mare.
  - ➔ Mise en tas des plants sans contact des racines avec le sol (ex : sur piste au substrat dur).
- Arrachage manuelle des Massettes (**automne/hiver ou durant l'été juste avant l'assec**) qui commencent déjà à se réimplanter dans et sur les berges de la mare.
  - ➔ Mise en tas dans un secteur proche dédié.
