## suivi écologique 2017 (n+1) travaux de restauration novembre : 2016 (n)

dans le cadre de la démarche GERPLAN, la commune de Dietwiller a souhaité restaurer une ancienne gravière située à l'est du lieu-dit *Meyenhardt*, en lisière sud-ouest de la forêt de la *Hardt*. En effet, cette gravière a été partiellement remblayée jusqu'en 2002 malgré les dispositions juridiques actées par la commune (arrêté municipal du 14/03/2000 interdisant le remblaiement du site). Des opérations de reprofilage de berges de zones humides, de mise en lumière importante (coupe de saules) et d'export de dépôts de terre ont ainsi été réalisées.

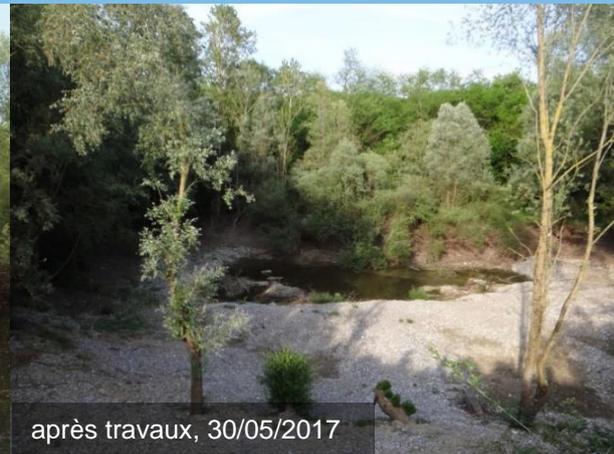
après travaux, 30/05/2017

le réseau de zones humides nouvellement créées (mare principale accompagnée de deux dépressions déconnectées) a considérablement gagné en niveau d'ensoleillement. Par ailleurs, la lisière forestière ouverte et en contact avec la piste d'accès au couvert herbacé assez varié, constituent des zones refuges propices à la faune et la flore locales, en particulier les Amphibiens, les Reptiles, les Odonates, les Papillons et les Orthoptères.
