## état des lieux écologique 2018 - création du site : 2011

### contexte local :

# inventaires faunistiques (mars à août 2018)

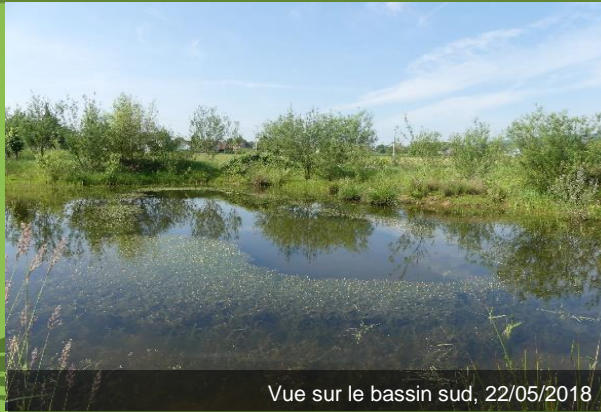
Vue sur le bassin sud, 22/05/2018

en sept ans, les deux bassins se sont fortement végétalisés autant au niveau de leurs berges que des lames d'eau. On remarque également une forte végétalisation des milieux terrestres périphériques notamment en différents couverts herbacés, arbustifs et arborés.

excellent. Malgré le déficit hydrique général enregistré durant l'été 2018, les deux mares, toujours très ensoleillées, étaient en eau tout l'été. De plus, le fort développement de la végétation hélophyte sur le pourtour des bassins et de la végétation hydrophyte, notamment dans les zones les plus profondes, leur confère un caractère très attractif et profitable aux espèces aquatiques, d'autant plus qu'aucun poisson n'a été noté lors des inventaires.

- dès que possible (en hiver) : dessouchage des robiniers avant qu'ils ne deviennent trop envahissants ;
- tous les ans : fauche tardive en fin d'été et gestion plus parcimonieuse des milieux attenants aux bassins (roncier bordant le bassin sud notamment) à savoir gestion annuelle sur environ la moitié de la surface d'habitats à faucher, puis rotation de fauche une année sur deux ;
- création éventuelle d'un parcours et/ou d'un panneau pédagogique pour valoriser le site.

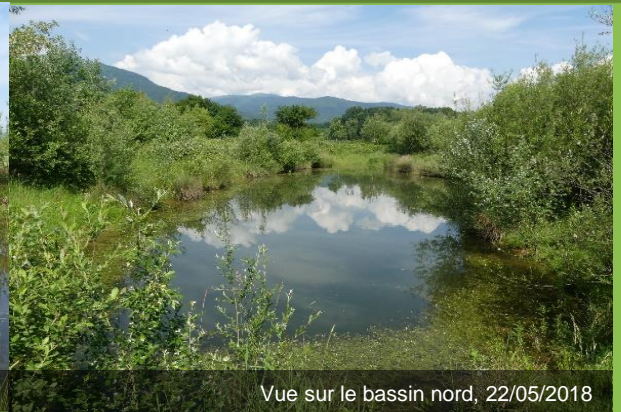
Vue sur le bassin nord, 22/05/2018
