état des lieux écologique 2018 - restauration du site : 2009

contexte local :

lors de forts épisodes orageux, la commune de Bisel a connu des problèmes d'inondations liés à la trop faible capacité d'écoulement du ruisseau du Largitzenbach dans la traversée du village. Pour faire face à ces phénomènes, un bassin écrêteur a été aménagé sur le cours d'eau. Une digue accompagnée d'un système de vannage a été créée afin de réguler le débit du ruisseau dont l'eau remplit le bassin avant d'être restituée vers le village. Ces travaux ont été réalisés dans le cadre de la démarche GERPLAN en partenariat avec le Syndicat Mixte pour l'Aménagement et la Renaturation de la Largue et du secteur de Montreux (devenu EPAGE Largue en 2017).

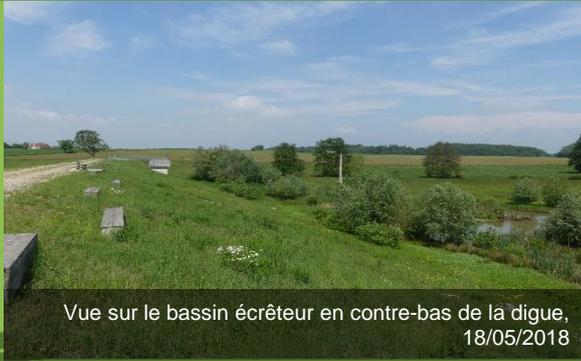
Vue sur le bassin écrêteur en contre-bas de la digue, 18/05/2018

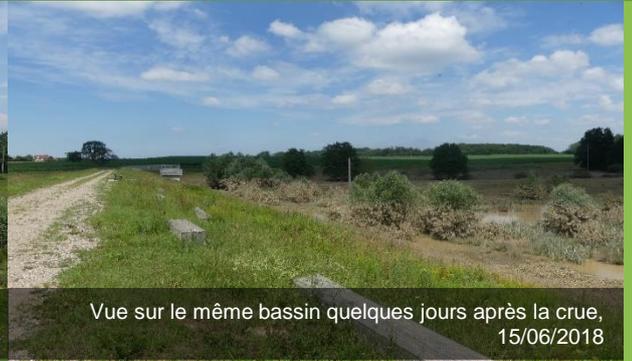
Vue sur le même bassin quelques jours après la crue, 15/06/2018

aucun entretien particulier noté entre mars et août 2018. Nettoyage de l'entrée du seuil de régulation suite à la crue du mois de juin.
