**N° PRAM : 33599**

**Commune : Etrépigny**

### **Restauration d'une mare prairiale fonctionnant avec un bac gravitaire**

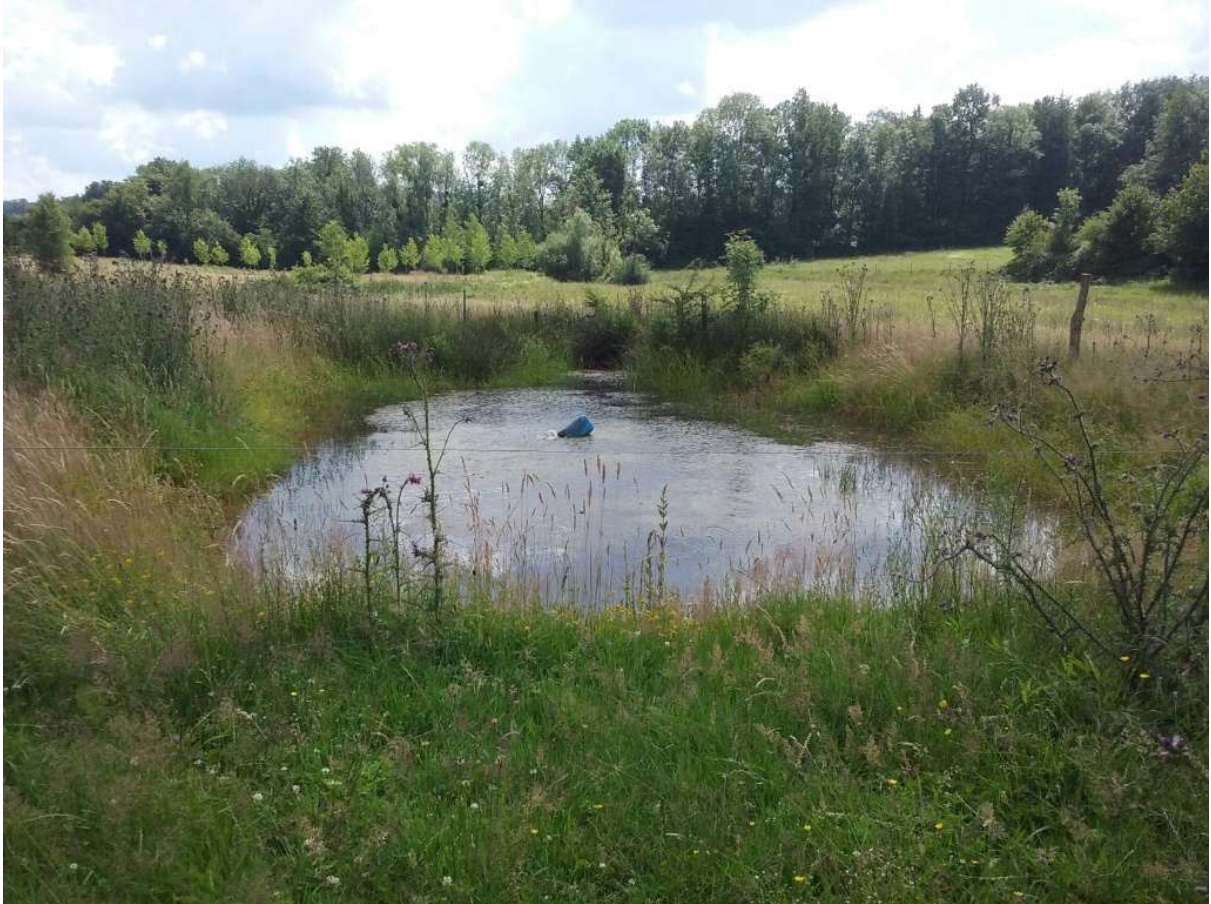
Vue sur la mare en 2021, deux ans après sa restauration. Un flotteur « artisanal » permet de maintenir le tuyau au bon endroit dans la mare. La végétation des abords a bien recolonisé le sol, masquant les perturbations liées aux travaux de terrassement.

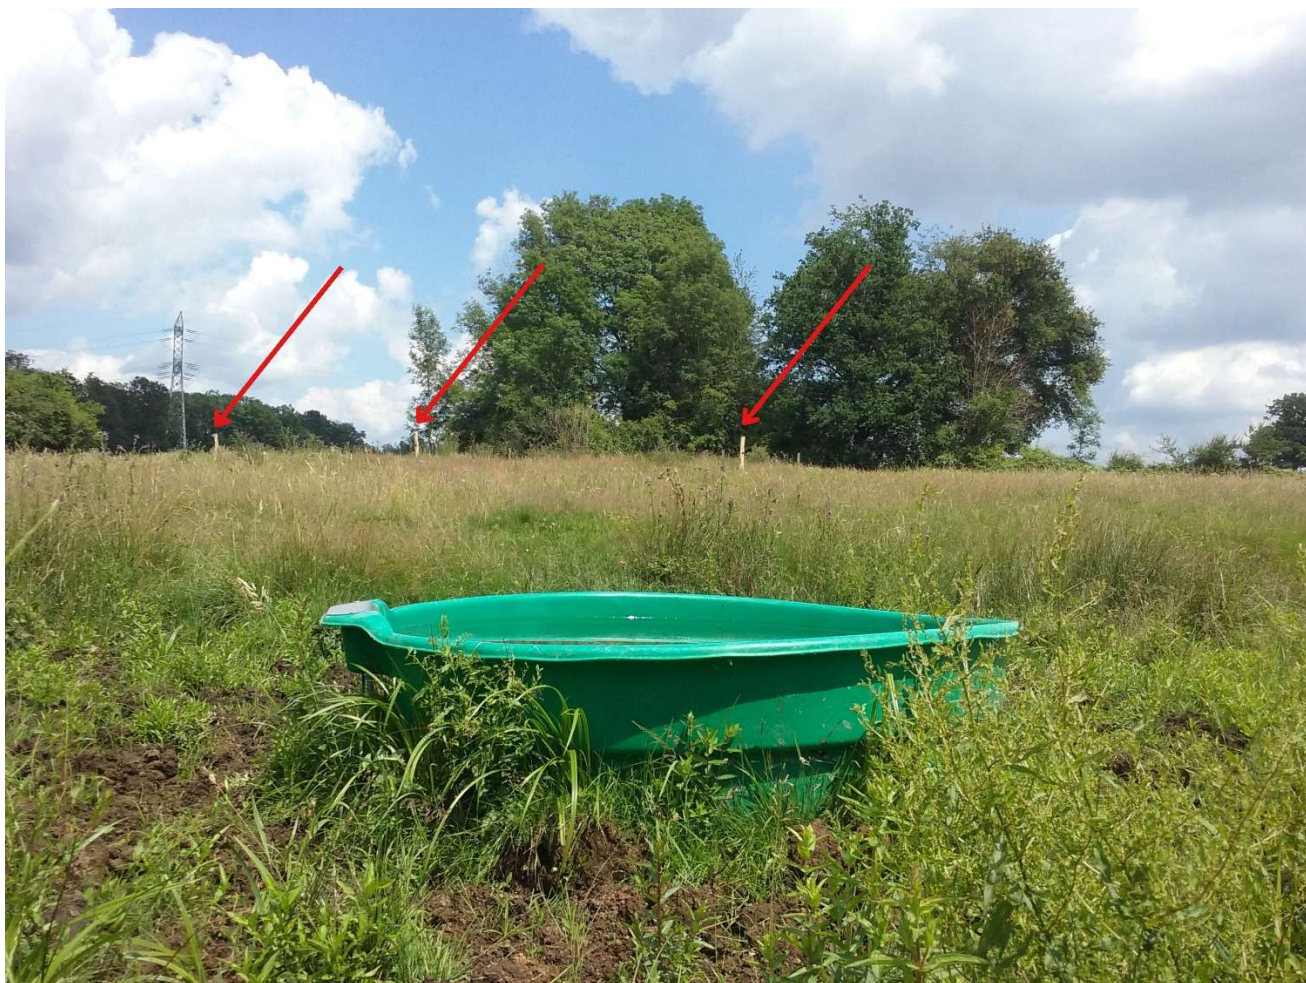
Le bac en contrebas de la mare (piquets de clôture en bois visibles : flèches rouges), la photo n'est pas révélatrice du dénivelé, ni de la distance. Une cartographie réalisée grâce au site Géoportail permet de mesurer facilement le profil altimétrique entre deux points, une carte à la page suivante présente le principe. La pente permet d'alimenter le bac par gravité, une fois le système d'alimentation amorcé. Un bloc flotteur **basse pression (il faut bien choisir ce type de matériel, adapté pour ce genre d'adduction)** permet de gérer l'arrivée d'eau. Lorsque le bac est plein, le flux est bloqué automatiquement par la remontée du flotteur.

- Pente suffisante
- Flotteur basse pression adapté à l'alimentation par gravité
- Dimension du bac par rapport à la taille troupeau
