**N° PRAM : 34206, 37349**

**Commune : Etrépigny**

### Descente aménagée Etrépigny

Création de mares prairiales avec un accès aménagé pour le bétail

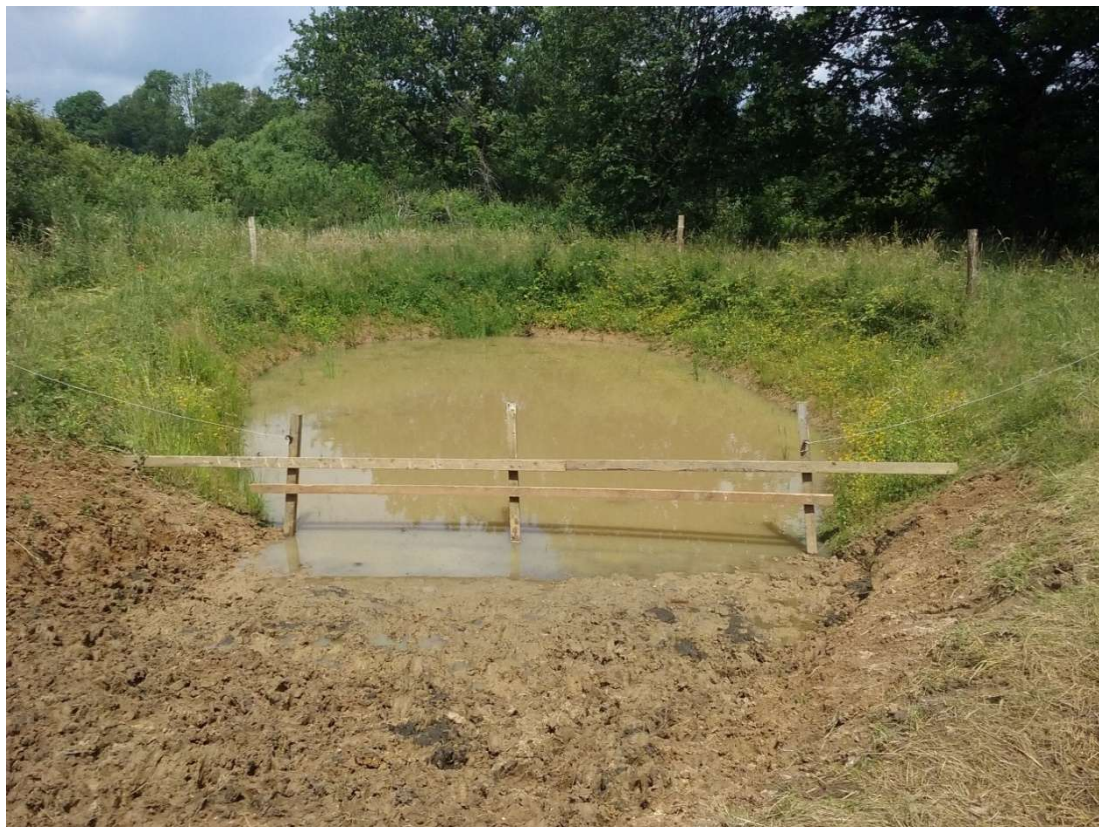
Photo 1 : 37349

La mare 34215 a un niveau très bas en été. Ce point d'eau fonctionne sans doute avec la nappe d'accompagnement du cours d'eau et ce dernier a un lit très incisé et profond. La mare n'est donc pas assez profonde. Bien que la barrière ait été installée relativement basse dans la mare, il arrive que le bétail n'ait plus accès à l'eau. Il faudrait sans doute redescendre un peu la barrière ou prévoir un système modulable. Les accès sur les côtés sont trop pentus pour le bétail, une descente plus large à environ 15% est plus adapté pour les bovins.

- Piéger le Ragondin et installer une clôture pour empêcher son retour.
- Empierrer les accès pour limiter les effets du piétinement.

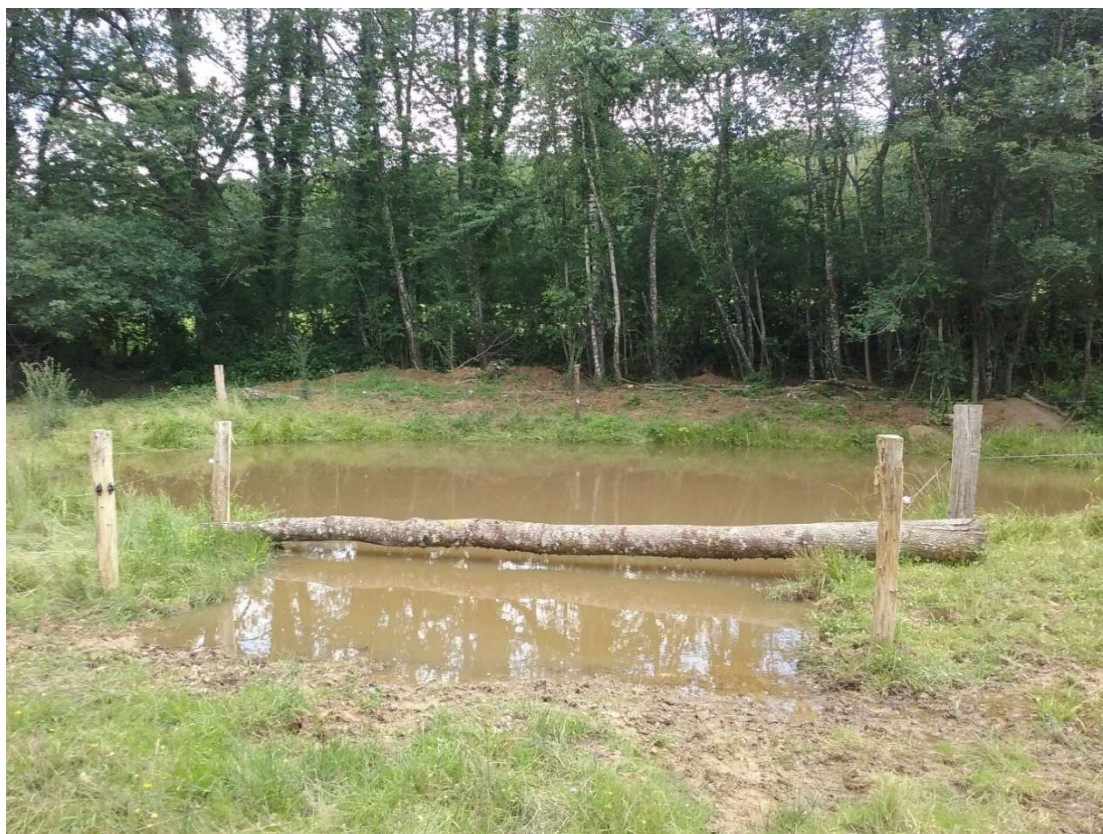
Photo 2 : Mare 34206

La mare 34206 a un niveau d'eau acceptable toute l'année, la barrière rustique (un tronc d'arbre) joue bien son rôle. Les vaches ont à boire toute l'année. L'accès est en pente très douce (15%) et permet un accès facile au bétail.

Aucun empierrement n'a été réalisé sur les mares, cette action était à la charge de l'exploitant, mais celui-ci n'a pas eu le temps de la réaliser. Les bovins piétinent l'accès qui se transforme en bournier. Bien que la taille de la zone soit limitée, elle génère la mise en suspension de terre, vase et autres éléments dans l'eau, participant certainement à la

turbidité du milieu. Dans le cadre de futurs projets, il est plus pertinent d'inclure l'apport et l'installation de l'empierrement dans les travaux pris en charge par l'entreprise de terrassement (le surcoût est modéré et tout à fait acceptable au vu des enjeux pour la qualité du milieu).

La présence de Ragondin sur les deux mares, contribue fortement à l'eutrophisation et la turbidité de l'eau.
