**Commune : Autruche, Germont et Harricourt**

**Année de rédaction de la fiche : 2025**

### Création d'un réseau de mares sur les tourbières des sources de la Bar

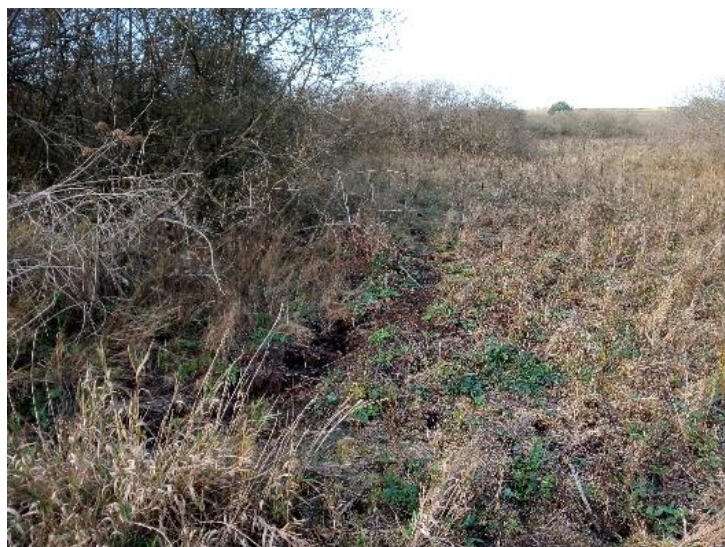
Avant creusement – 2020

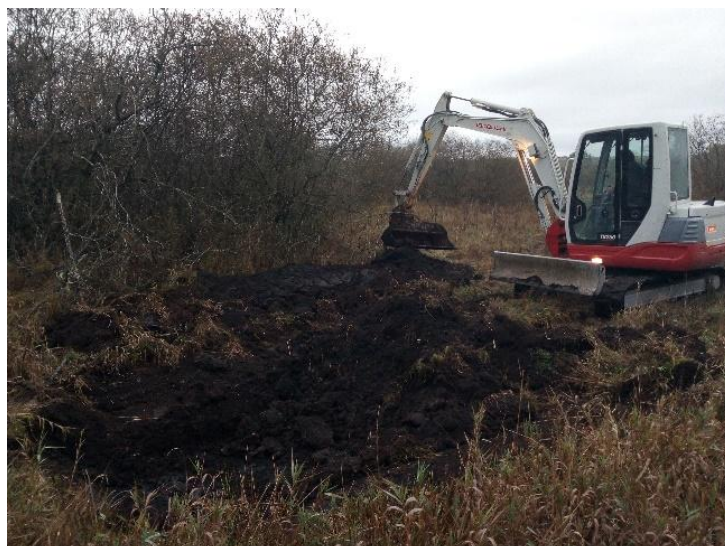
Creusement en cours – 2020

La tourbière étant inondable en période hivernale, les travaux ont été réalisés à l'automne le 23 octobre 2020 par l'entreprise ARTOPIA. Les mares ont suivi le même cahier des charges, à savoir :

- Pour limiter les impacts les engins mécaniques (pelleteuses, godets, etc.) doivent être adaptés à la nature du sol. Dans le cas présent, le choix s'est porté sur une pelle sur chenille pour limiter la portance ;

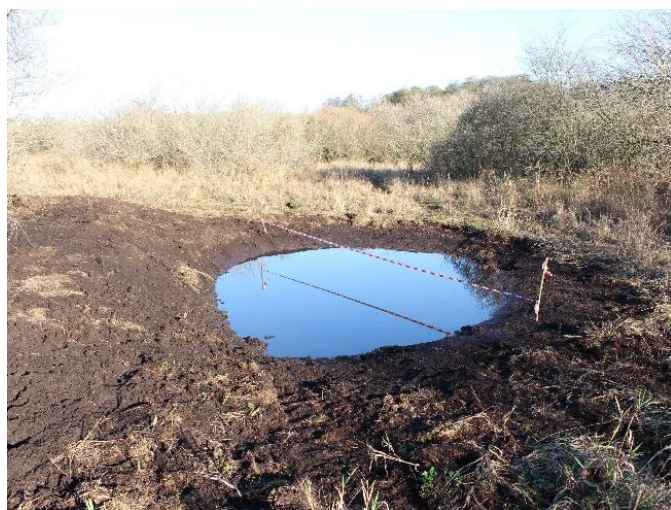
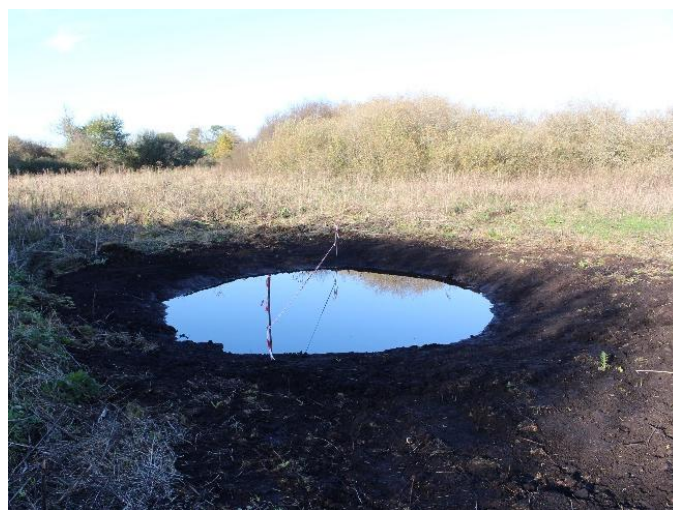
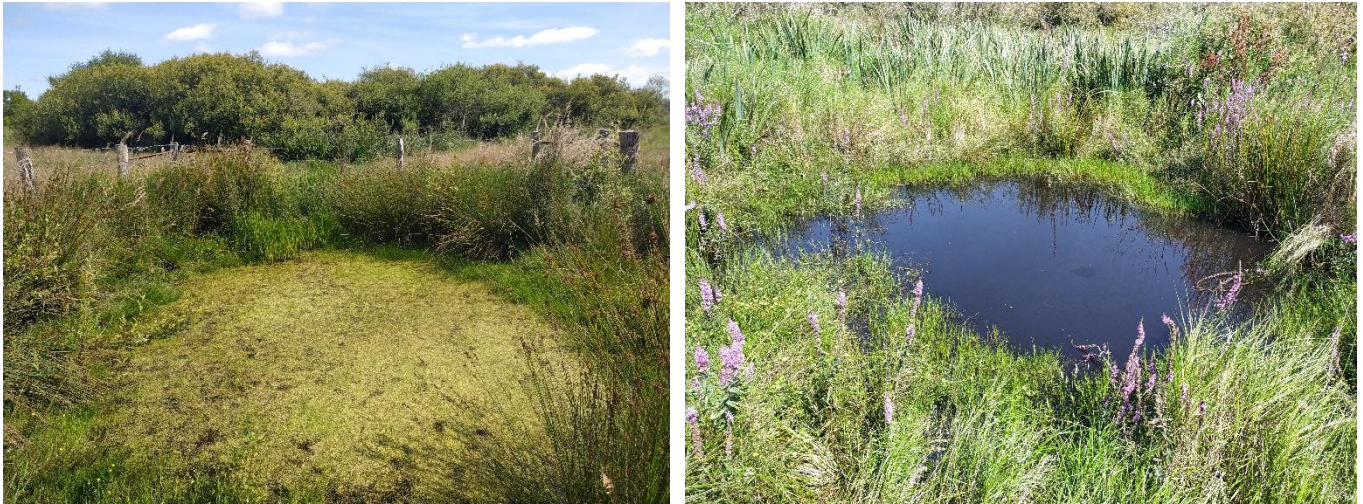
Mares après creusement – 2020

Les opérations de gestion ont été efficaces, les mares sont imperméables et permettent l'abreuvement du cheptel bovin. Par ailleurs, leur création s'est avérée particulièrement favorable aux peuplements d'amphibiens avec la colonisation d'espèces tels que Triton palmé (*Lissotriton helveticus*).

Surveillance du site par l'intermédiaire des différents suivis écologiques mis en place pour suivre l'évolution du milieu et gestion de la végétation rivulaire afin d'éviter la fermeture et l'eutrophisation des mares.
