N° PRAM : 33273

Commune : Lévigny

## Restauration d'une mare forestière

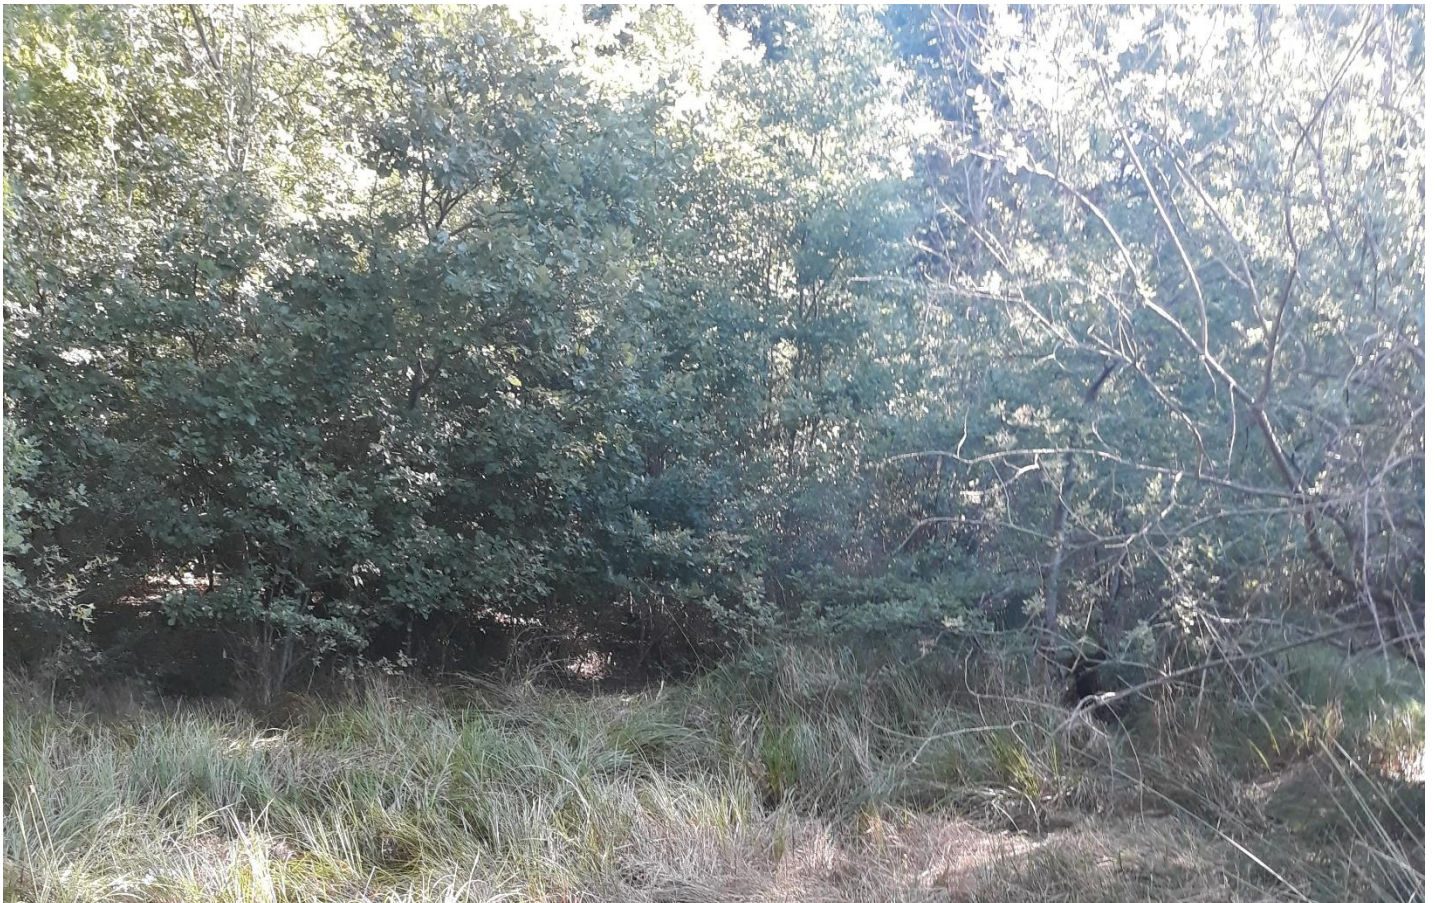
Avant :

Assec précoce dû au comblement naturel avancé par de la matière organique et des saules : la mare est entièrement recouverte par les saules.

Réouverture complète de la mare par l'arrachage des saules à la pelle mécanique et retrait de 20cm de matière organique en novembre 2022.

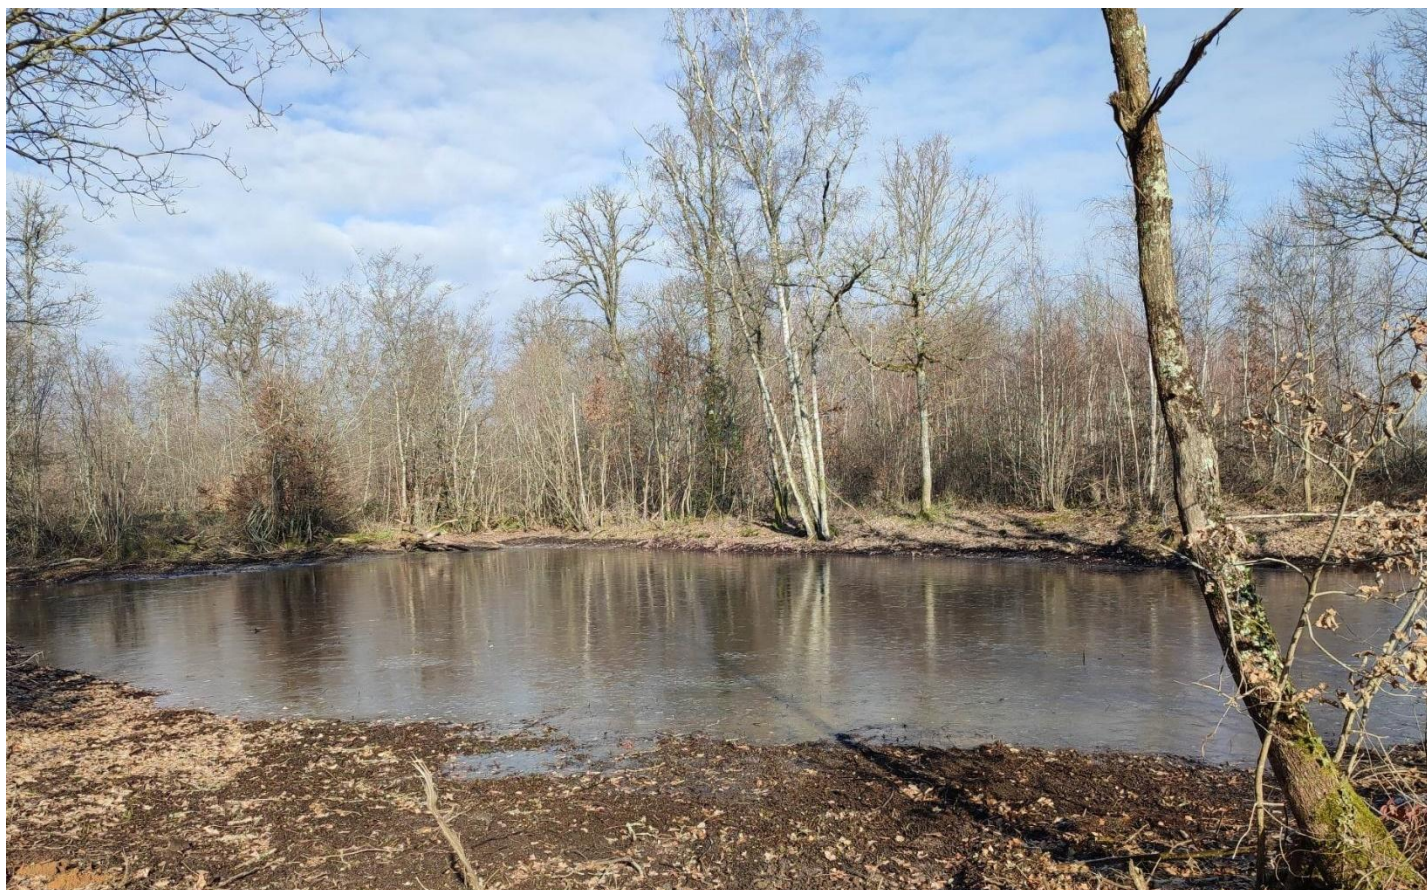
Après :

La mare est restée en eau toute la saison de reproduction 2023 malgré les fortes sécheresses.

Surveiller le développement des saules, prévoir à nouveau l'intervention si un développement trop important est détecté.
