Mare dysfonctionnelle: RETOUR D'EXPÉRIENCE

N° PRAM: 39818 et 39819

Commune: Soudé

Création de deux mares en faveur de la biodiversité

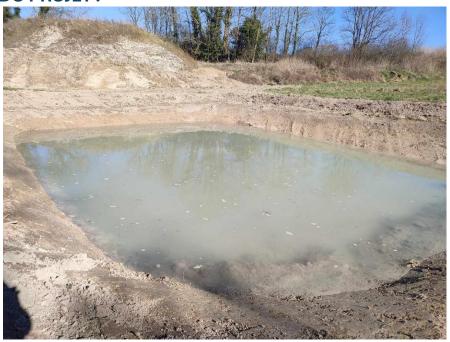
PHOTOS DU PROJET:

Creusement et terrassement pour la création de deux mares de 100m², 1m50 de profondeur, berges en pente douce sur un côté. La terre est régalée autour des mares. Les mares sont liées aux fluctuations de la nappe alluviale.

Les mares ont été en eau jusqu'à début juin. Le cours d'eau coulait encore au moment de l'assèchement des mares. Nécessité de recreuser les mares sur la moitié de la surface pour limiter l'assèchement précoce et qu'elle reste en eau au moins jusqu'à l'assèchement du cours d'eau.

Attention à la hauteur de la nappe. Réaliser un carottage en période sèche pour connaître la profondeur maximale de la mare à créer et ainsi limiter la période d'assèchement.
