Mare dysfonctionnelle: RETOUR D'EXPÉRIENCE

N° PRAM : 39820 et 39821 Commune : Soudron Département : Marne (51)

Création de deux mares en faveur de la biodiversité

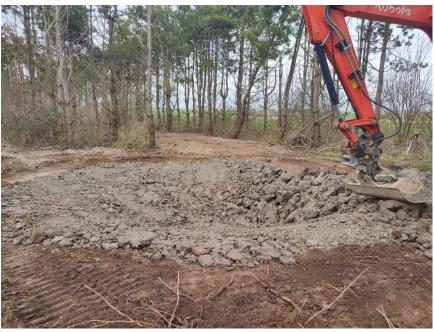
PHOTOS DU PROJET:

Creusement et terrassement pour la création de deux mares de 70m², 1m50 de profondeur, berges en pente douce sur un côté, dans des axes de ruissellement. La terre est régalée autour des mares. Une couche de 30cm d'argile est déposée et tassée sur le fond de la mare et les berges.

La mare n'a jamais été en eau suite aux travaux. Il a très peu plu à partir de mars et la couche d'argile a fissuré à cause de la chaleur et la sécheresse.

Nous attendons de voir si l'argile peut se colmater durant la saison humide, sinon il faudra réfléchir à une solution pour rendre la mare fonctionnelle.

Réaliser les travaux en période humide pour que la mare se remplisse rapidement et colmate l'argile.
